Schlussbericht Restaurierung Feldscheune Saalegg/Schönthal, Inventar 34/8

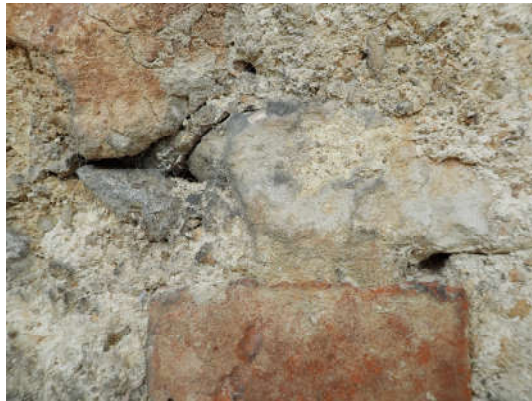
Abbildung 7: Poröses Bruchsteinmauerwerk mit Insektenausfluglöchern in den Kalkmörtelflächen.

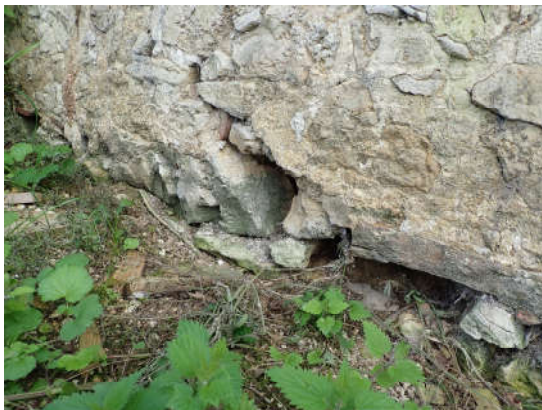
Abbildung 8: Nischen am Mauerfuss Nordfassade. Nur statisch relevante Mauernischen wurden ausgeflickt.

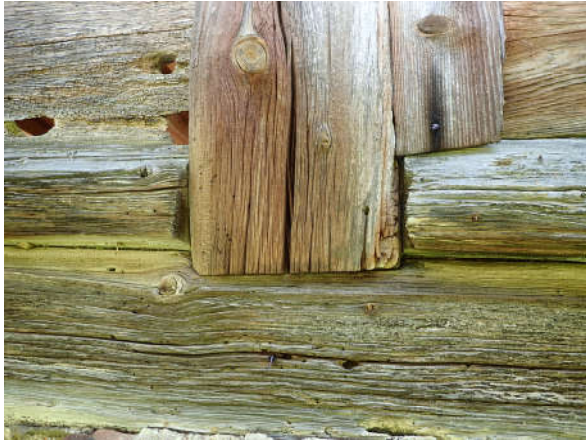
Abbildung 16: Durch die Schiefstellung der Bohlenständerwände des 1. Geschosses verursachte, einseitige Druckstauchungen bei den Pfostenauflagern der Wandschwellen.

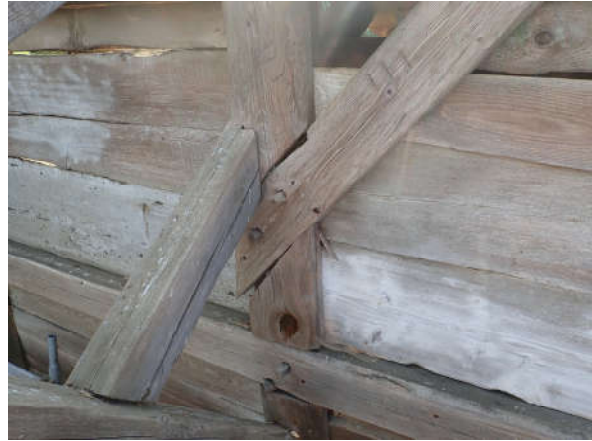
Abbildung 17: Verklaffungen und Quetschungen am Schwalbenschwanzblatt der aussteifenden Kopfbänder als Folge der Schiefstellung.

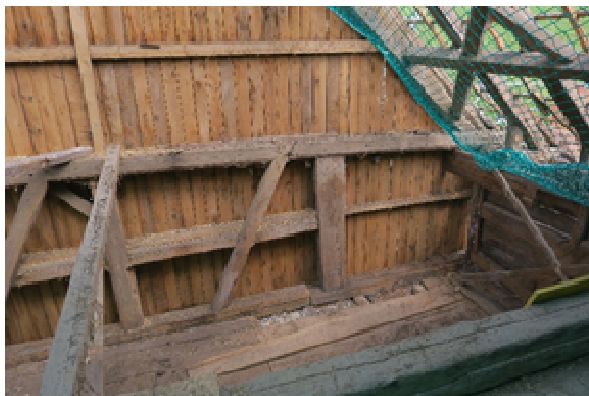
Abbildung 30: Nachträglich in die Nordwand eingesetzte Streben sollten das Obergeschoss oberhalb des Heubodens stabilisieren.

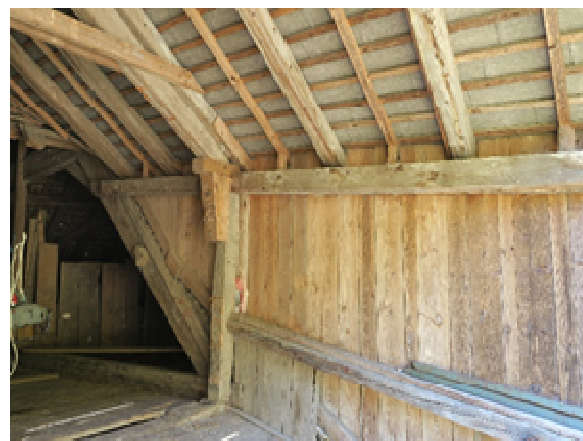
Abbildung 33: Der Zugang zur Hocheinfahrt mit Fragmenten der ehemaligen Firstabstützung, die im 20. Jahrhundert der Durchfahrtshöhe geopfert wurde.

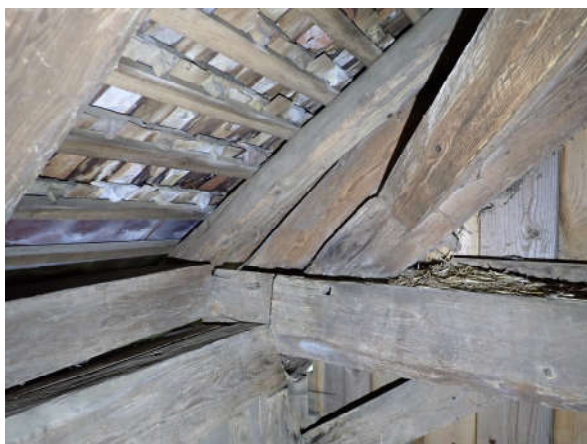
Abbildung 39: Detail Dachfuss West Randbinder: Die Verbindung der Sparrenschwelle zum Bundbalken hatte komplett versagt, die Sparrenschwelle war 18 cm über das Wandrähm hinausgewandert. Die Sparrenfüsse konnten die Dachlasten nicht mehr in den Unterbau einleiten, es herrschte Einsturzgefahr.

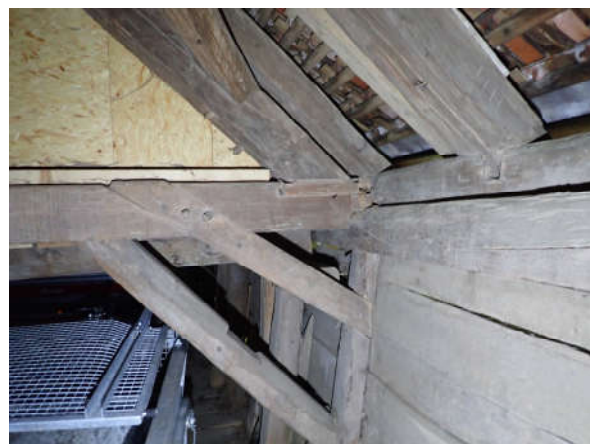
Abbildung 40: Detail Dachfuss West Feldbinder: Sämtliche Kontaktflächen (Vorholz) der Holzverbindungen, welche auf Zug belastet waren, hatten versagt. Der Dachfuss drohte auch hier gegen aussen wegzurutschen.

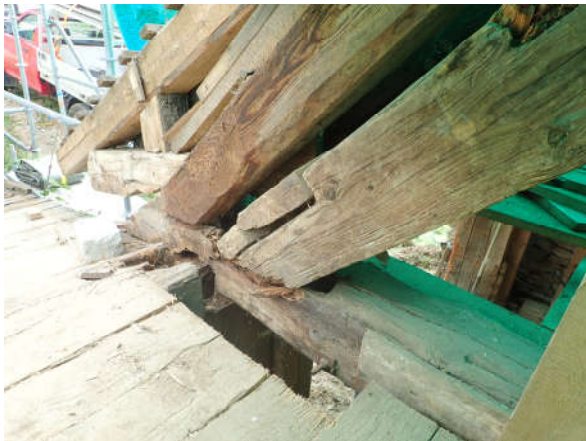
Abbildung 41: Befund nach der Freilegung: Totalschaden am Bundbalkenkopf am ostseitigen Dachfuss. Das Bauteil hatte die Versagensgrenze überschritten.

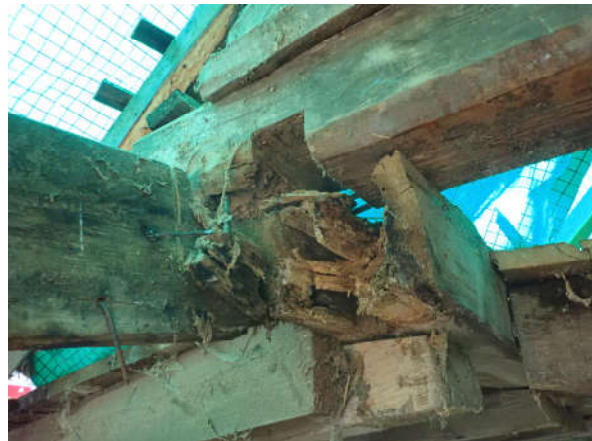
Abbildung 42: Befund nach der Freilegung: Totalschaden am Bundbalkenaufleger des ostseitigen Rähms der Traufwand. Es herrschte Einsturzgefahr.

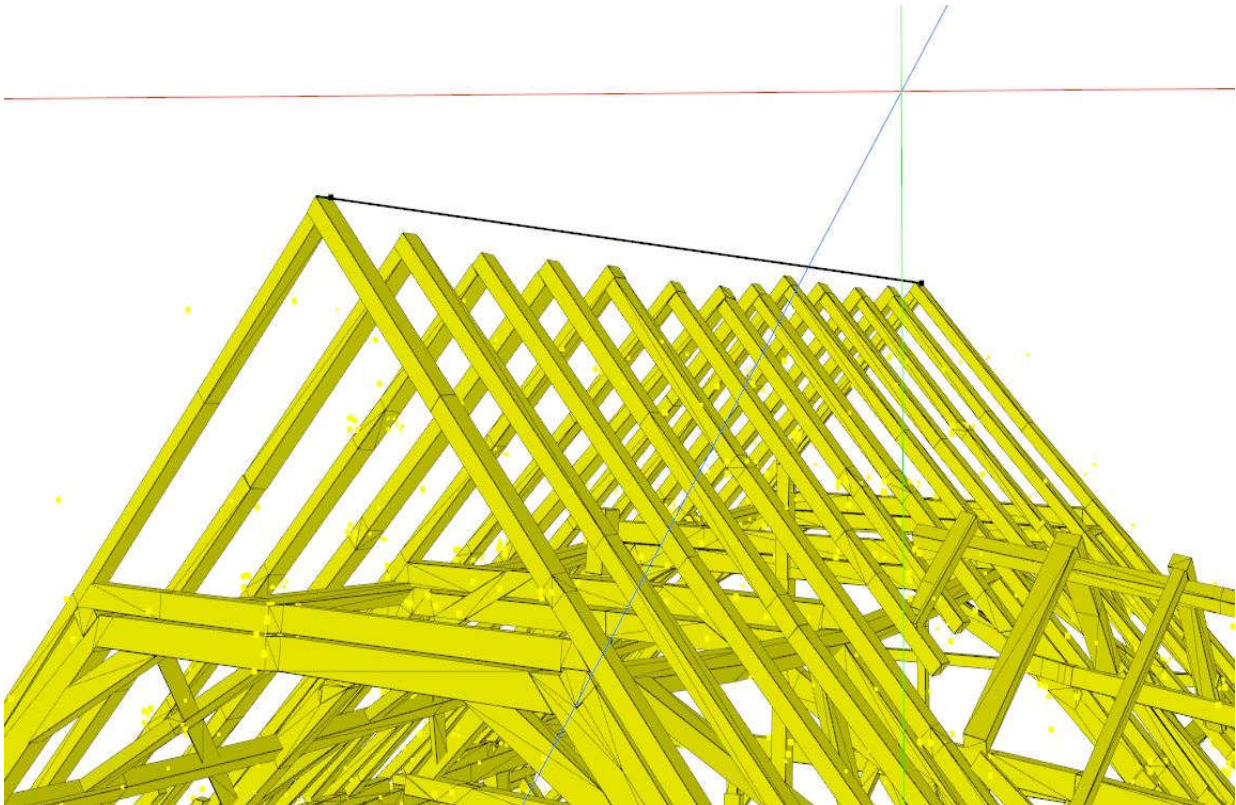
Abbildung 43: Ansicht der Sparrenlage in 3D. Hier zeigt sich das beeindruckende Setzmass der Sparrenenden an der First. Bedingt durch die Schäden am Dachfuss, konnten die Sparrendreiecke auseinandergleiten und sich senken. Am ausgeprägtesten zeigte sich diese Auswirkung bei den gekappten Sparrenfüssen im Ausschnitt der Einfahrt. Hier betrug das Setzmass an der First 42 cm (-> Differenz OK Sparren zu schwarzer Linie) im Gegensatz zu den mehr oder wenig stabil gebliebenen Randbindern. Ebenfalls lässt sich die beachtliche Senkung des Stuhlwandrähms erkennen. Das Auflager der Dachkonstruktion auf der Ostseite im Bereich der Einfahrt war nicht mehr tragfähig (Abbildung 41+42), in der Folge konnte sich der Dachstuhl um 18 cm senken.

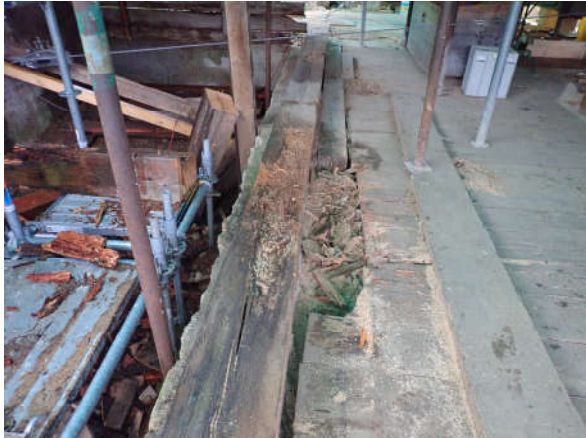
Abbildung 44: Befund nach der Freilegung: Totalverlust Wandschwelle Ost.

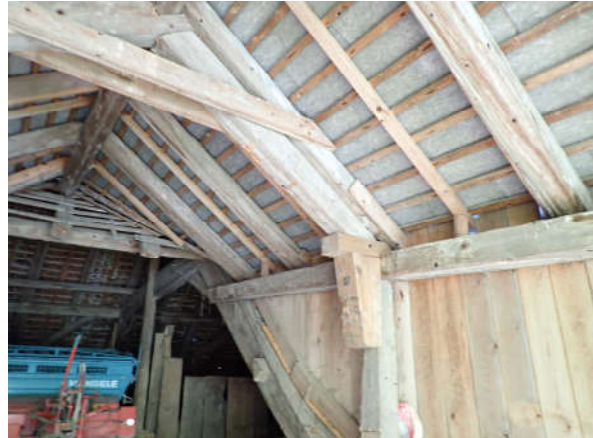
Abbildung 45: Ansicht der Querversteifungsfragmente der Einfahrt. Um den Durchfahrtskorridor zu erweitern, wurde der Querbinder der Einfahrtskonstruktion herausgeschnitten. In der Folge neigte sich die gesamte Einfahrtskonstruktion gegen Osten.

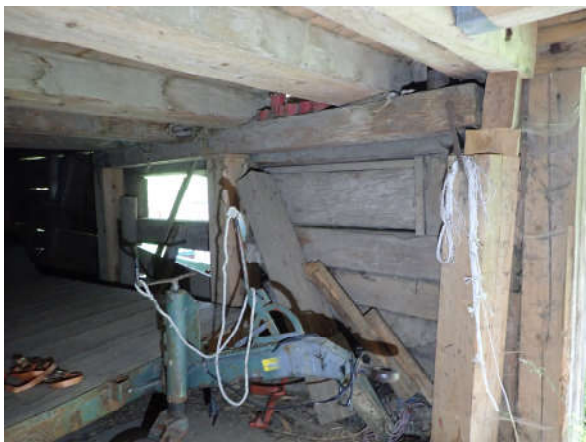
Abbildung 46: Grossansicht der ostseitigen Abstützung der Hocheinfahrt. Was trägt hier eigentlich was?

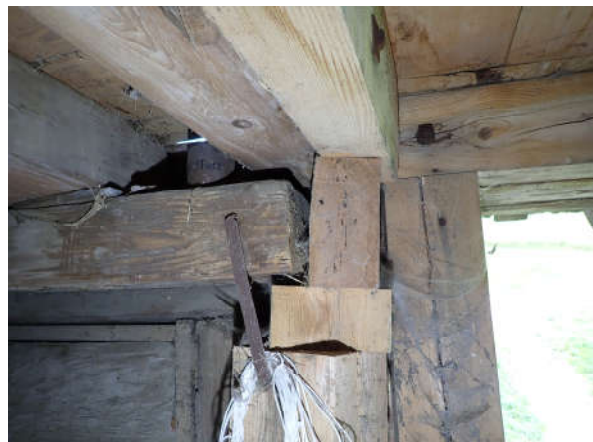
Abbildung 47: Detail ostseitige Abstützung der Fahrbahn. Unaufgeräumte Situation, fehlender Kraft- und Formschluss. Äusserst bescheidene handwerkliche Ausführung in der zweiten Hälfte des 20. Jahrhunderts.

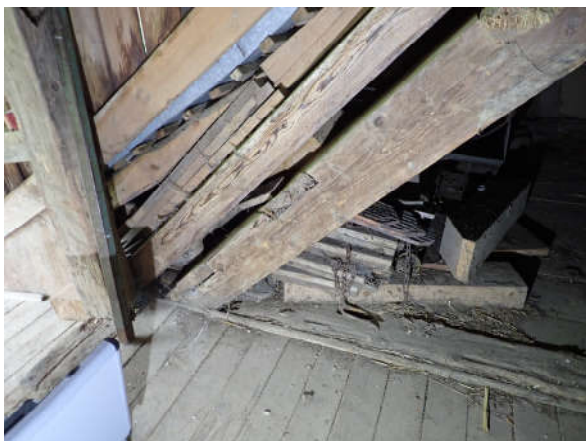
Abbildung 48: Unaufgeräumte Situation Bundbalkenkopf am ostseitigen Dachfuss vor der Freilegung. (Vergleiche Abb. 41)

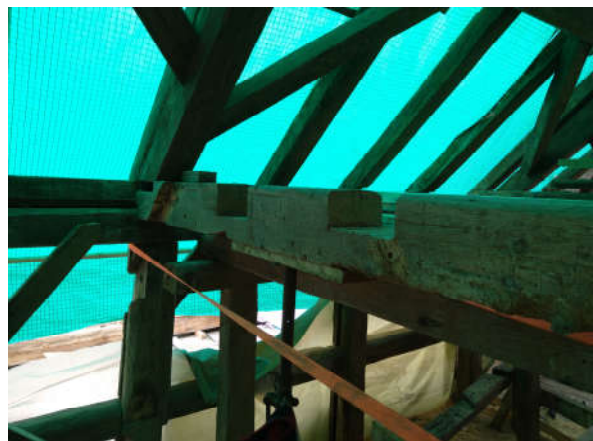
Abbildung 49: 50% Querschnittsverlust am Bundbalken infolge stümperhafter Eingriffe im 20. Jahrhundert. Der Bundbalken musste komplett ausgewechselt werden.

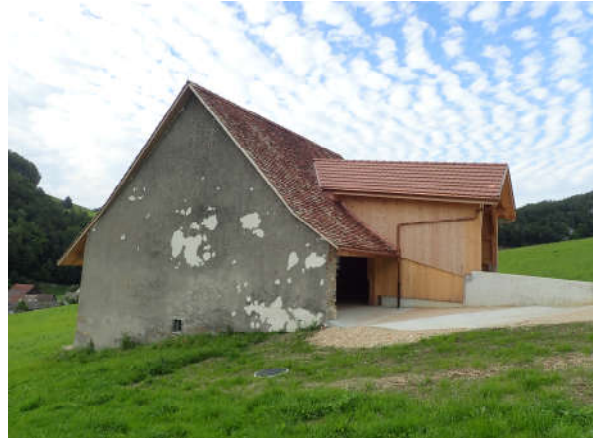
Abbildung 75: Südfassade mit lokalen Kalkputzflicken. Die verwitterte Fassade wurde absichtlich nur repariert. Der Substanzerhalt gebietet einen sorgsamen Umgang mit dem Bestand, gleichzeitig erleichtert eine poröse Bruchsteinmauer die Besiedlung durch Fluginsekten.
