Schlussbericht Restaurierung Feldscheune Saalegg/Schönthal, Inventar 34/8

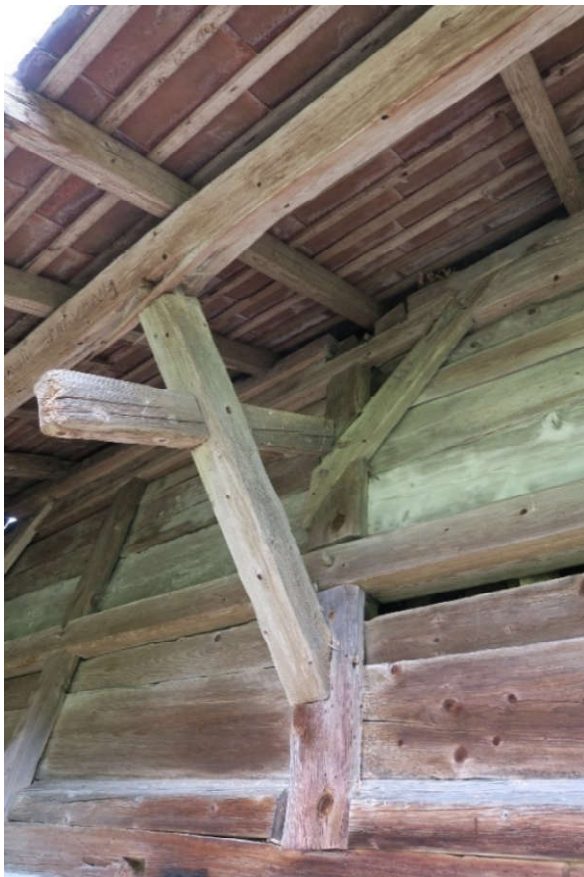
Über dem Stallgeschoss liegt ein Heuboden. Dieser war ursprünglich auf drei Seiten von Wänden mit genuteten Pfosten und horizontal eingefügten Füllungsbrettern begrenzt. Das Stockwerk war durch kurze Kopfbänder nur ungenügend verstrebt, sodass sich das Gebäude im Lauf der Zeit allmählich zur Talseite hin neigte. Über die Jahrhunderte erfolgten zahlreiche erfolglose Versuche, diese Bewegung aufzuhalten. Ausserdem neigte sich die südliche gemauerte Giebelwand stark nach innen, sodass das Gebäude schliesslich einzustürzen drohte. Der Dachstuhl ist weitgehend intakt. Beim Einbau einer Hocheinfahrt, vielleicht schon im 18. Jahrhundert, wurde die Konstruktion des Heubodens und des Dachstuhls stark geschwächt.

Abbildung 14: Detail der Westseite und Vordachkonstruktion. Bundpfosten mit minimaler horizontaler Verstrebung.

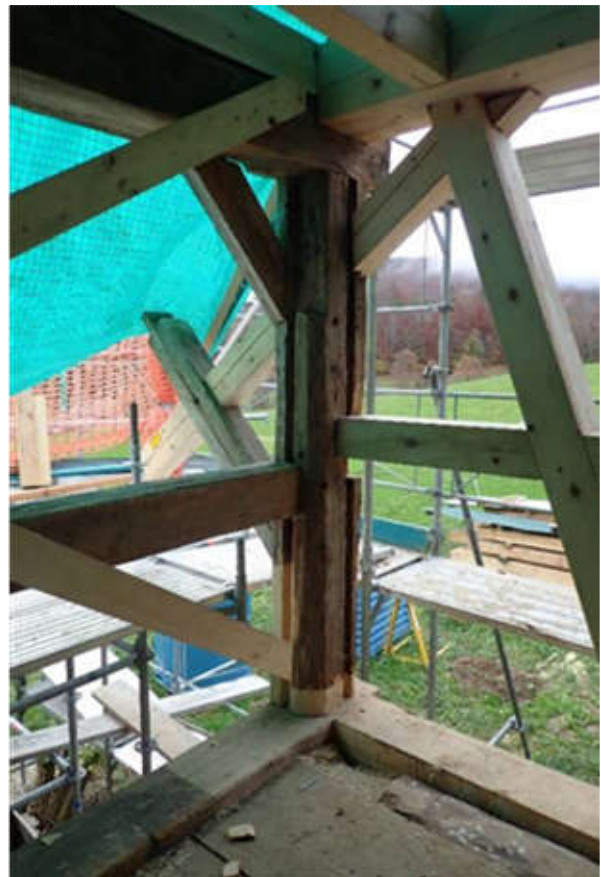
Abbildung 15: Eckpfosten, ursprünglich nur durch zwei kurze Büge verstrebt.

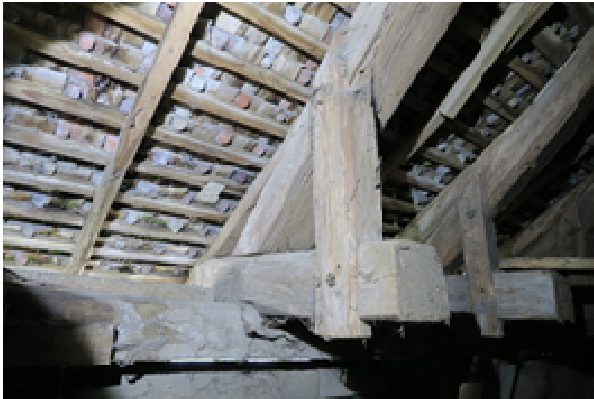
Es ist auffällig, dass die Dachfüsse der beiden Traufseiten unterschiedlich ausgebildet sind. Die Talseite ist mit ihren auf dem Rähm liegenden Sparrenschwellen sicher original, auf der Bergseite hingegen ist die Gestaltung des Dachfusses mit auf dem Rähm aufliegenden Sparrenknechten wohl eine Antwort

auf eine Vernachlässigung der Deckung im Traufbereich mit nachfolgenden Fäulnisschäden an der Sparrenschwelle und am Rähm. Im Jahr 1727 (Quelle: Wackernagel, Rudolf: Die Geschichte des Schöntals, in Basler Stadtbuch 1932, Seiten 1-48) widmeten sich die Zimmerleute wieder der Saaleggscheune. Ob die Sicherungsarbeiten im Rahmen dieser Arbeiten ausgeführt wurden, ist nicht bekannt.

Abbildung 22: Sparrenknechte Dachfuss Ost.

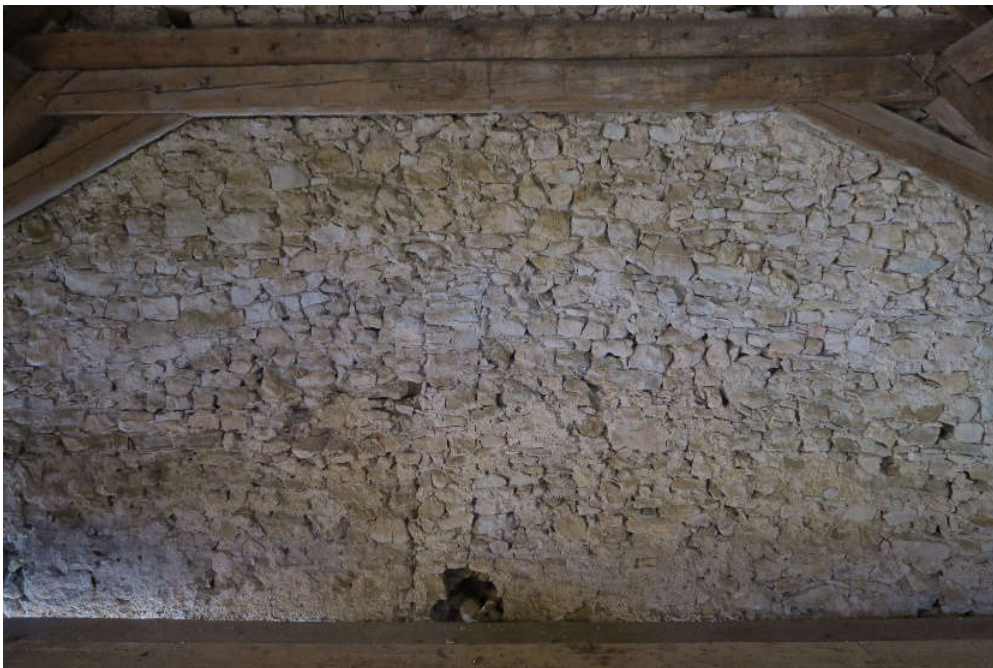
Offenbar stand damals also schon ein steinerner Unterbau, auf den der neue Heuboden mit Dachstuhl zu stehen kam. Wie sah das damals vorgefundene Gebäude aus? Das Innere der südlichen Giebelmauer kann uns Hinweise liefern: Das Mauerwerk fällt auf durch eine Zone von auffällig schräg zur Gebäudemitte ansteigenden Mauerschichten und ein schmales senkrecht vermauertes Band. Das 1654 ersetzte Dach könnte eine für Legschindeln geeignete flache Neigung gehabt haben, der Dachstuhl wäre als Pfettendach mit First und Firstpfosten konstruiert gewesen, sein Giebeldreieck wäre ursprünglich verschalt, nachträglich aber in Mauerwerk ersetzt worden. Eine weitere stumpfe Fuge zur Bergseite hin könnte auf die Lage einer Mittelpfette mit Pfosten hindeuten.

Abbildung 26: Die Südwand mit zur Mitte hin ansteigenden Mauerschichten und zwei dicht beieinander liegenden stumpfen Mauerfugen.

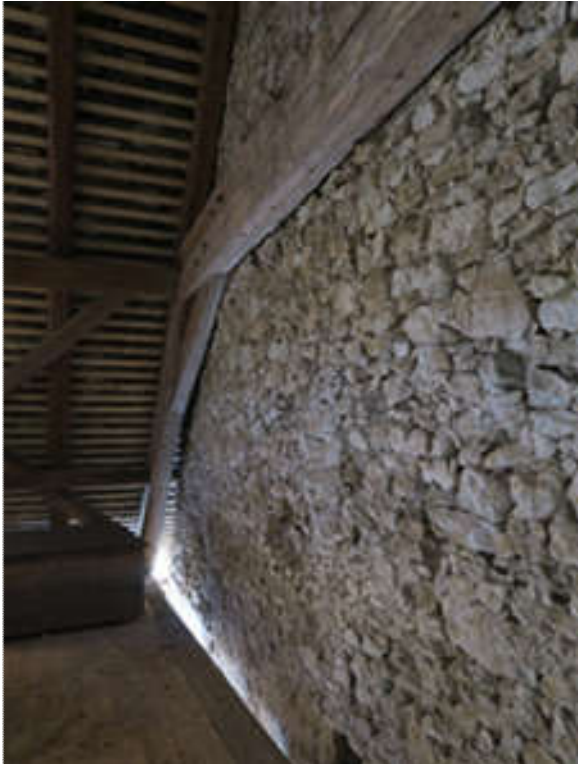
Der neue südliche Randbinder war Teil des rechtwinklig konzipierten neuen Dachstuhls. Die Erhöhung der bestehenden, unregelmässig verlaufenden Mauer erreichte die Flucht des neuen Randbinders erst auf der Höhe seines Kehlbalkens.

Abbildung 27: Die Flucht der Mauer entspricht nicht der Flucht des Bundbalkens.

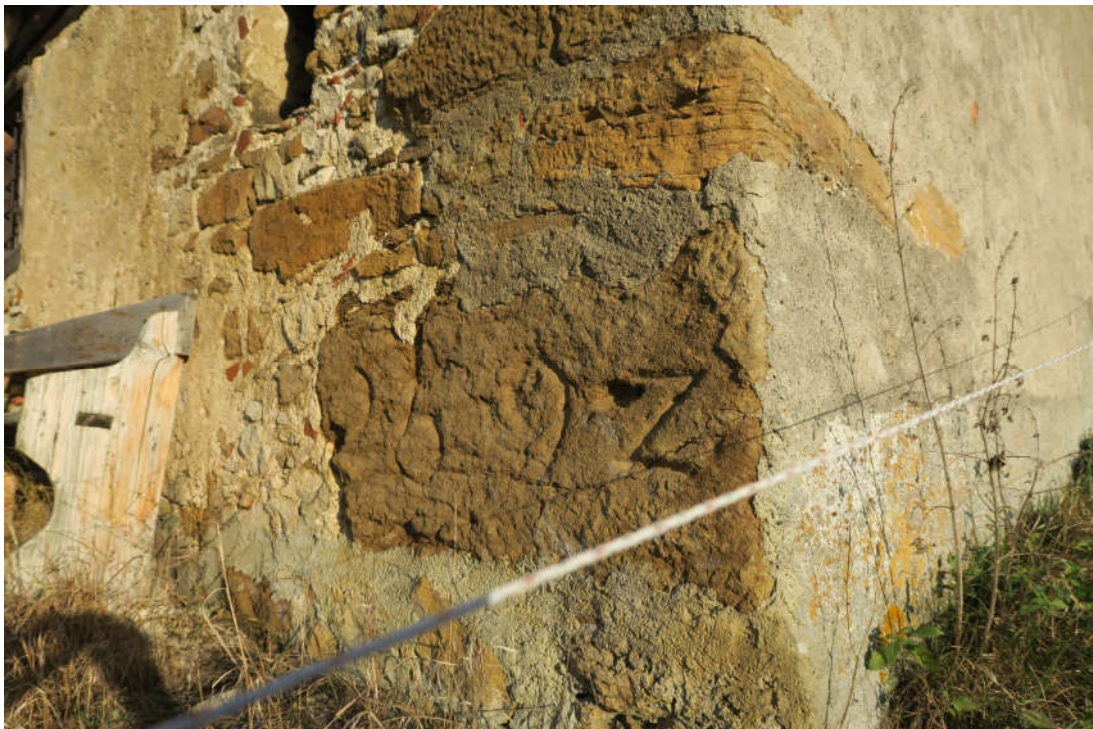
Die Jahrzahl 1692 auf dem Sockelstein der Südwestecke und ein auf dem Heuboden erkennbarer alter Riss in der Südwand deuten darauf hin, dass damals die Eckpartie des Gebäudes erneuert wurde.

Abbildung 29: An der Südwestecke ist die Jahrzahl 1692 zu erkennen.

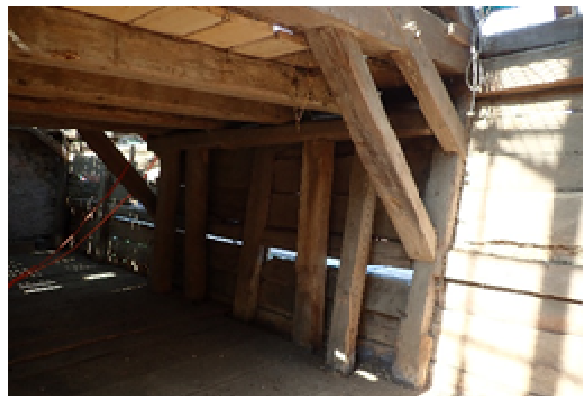
Der starken Neigung des Heubodens zur Talseite hin versuchte man mit an der Nordwand eingefügten Streben entgegenzuwirken. Zusätzliche längere Büge zwischen Bundpfosten und Binderbalken sollten stabilisieren.

Abbildung 31: Zusätzliche und längere Büge für die Binnenbinder sollten die Neigung zur Talseite hin aufhalten.

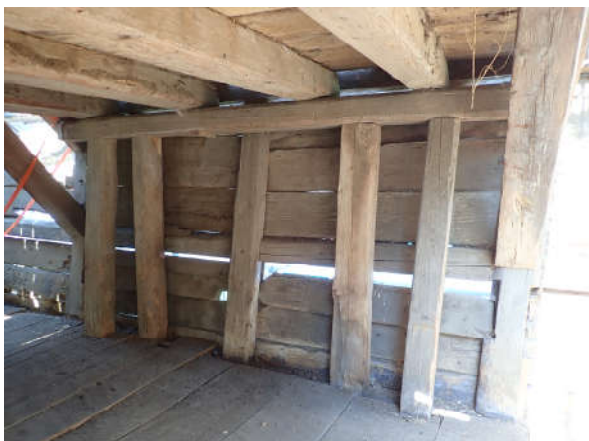
Die Einrichtung einer Hocheinfahrt bedeutete einen schwerwiegenden Eingriff in die ursprüngliche Struktur, denn der Öffnung fielen die Sparrenschwelle, die gekreuzten Windverbände und der zugehörige Riegel zum Opfer. Im Inneren des Gebäudes wurde die Hocheinfahrt auf einen Unterzug aufgelegt, der von Pfosten getragen wurde, welche vor die bestehende Wand zu stehen kamen. Der Zugang zur Hocheinfahrt war in einfacher Weise konstruiert und erhielt nachträglich eine grössere Durchfahrtshöhe.

Abbildung 32: Die Abstützung der Hocheinfahrt wurde als Sekundärkonstruktion vor die Bohlenständerwände montiert. Bild: Westseite.

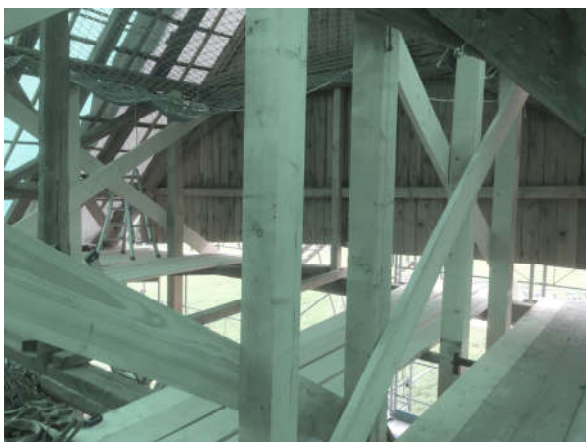
Abbildung 50: Blick in den komplett vom Unterbau abgehobenen Dachstuhl.

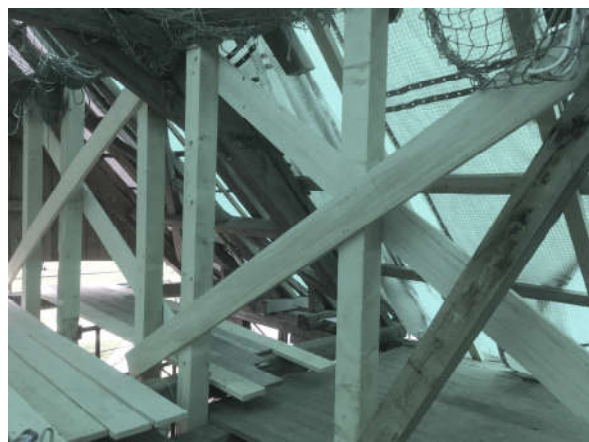
Abbildung 51: Der aufgestelzte Dachstuhl stabilisiert gleichzeitig die Giebelwand. Auskreuzungen und Verstrebungen gewährleisten die Stabilität während der Bauphase.

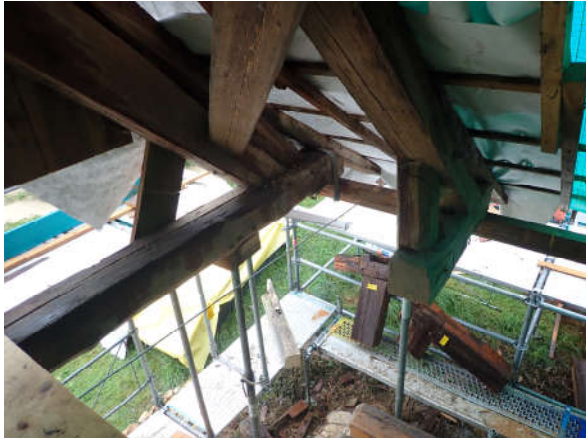
Abbildung 52: Der „schwebende“ Dachfuss Ost: Unterhalb des abgehobenen Dachstuhls laufen die Arbeiten an den Umfassungswänden des 1. Obergeschosses.

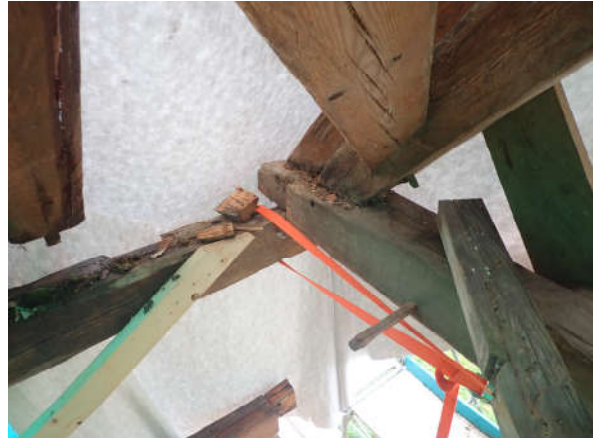
Abbildung 53: Der „schwebende“ Dachfuss West: An den allseitig zugänglichen Bundbalkenköpfen laufen die Er-tüchtigungs- und Reparaturarbeiten. Die Bundbalken „binden“ das Gebäude zusammen und sind unerlässlich für die Gesamtstabilität der Konstruktion.

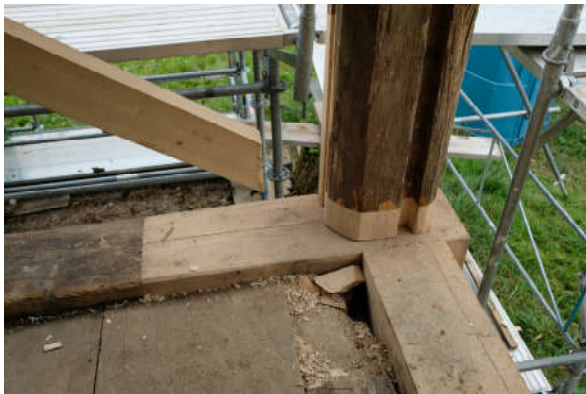
Abbildung 54: Instand gestellte Eckverbindung Nordost. Innenansicht.

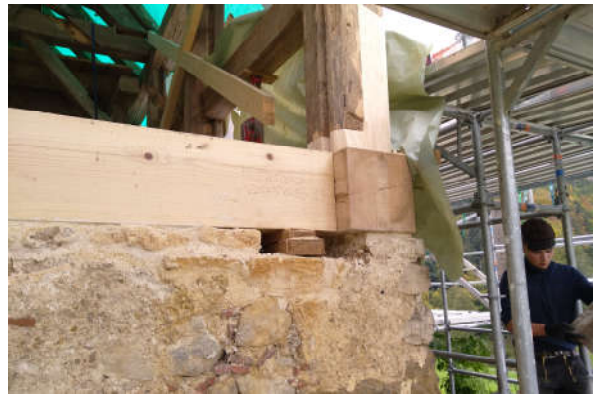
Abbildung 55: Instand gestellte Ecke Nordost, Aussenansicht mit ertüchtigtem Mauerauflager.

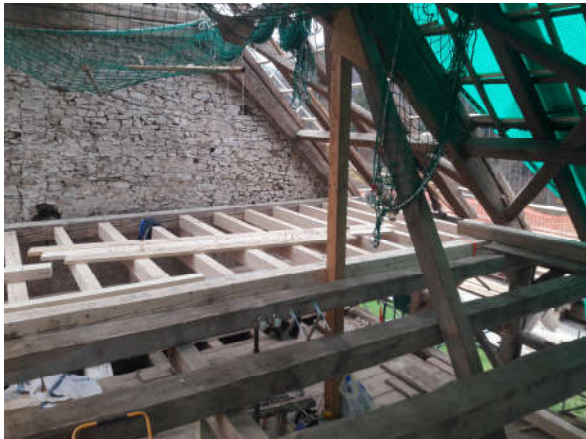
Abbildung 60: Die Balkenlage für den befahrbaren Dachboden wird montiert.

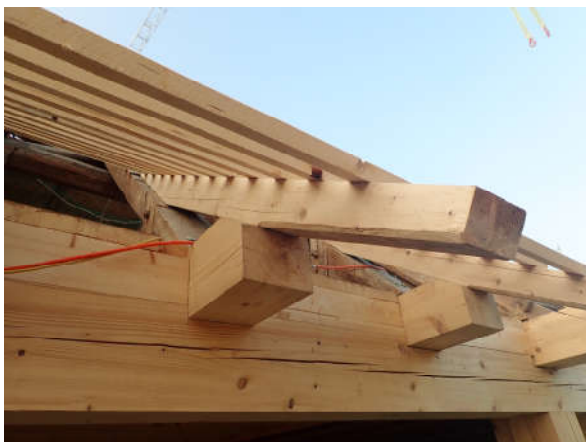
Abbildung 62: Dachfuss Ost, nach der Instandstellung.

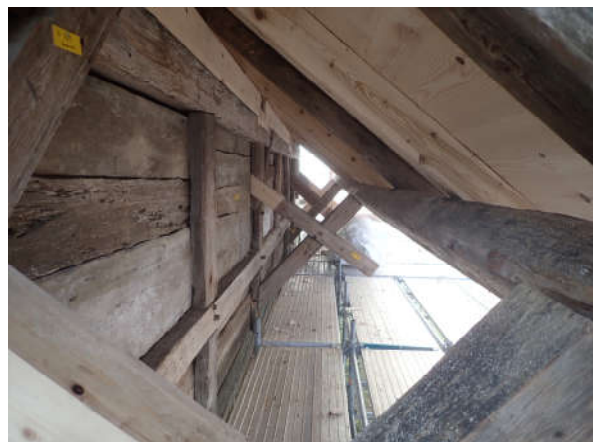
Abbildung 63: Blick in das Vordach West und die instand gestellte Bohlenständerwand.

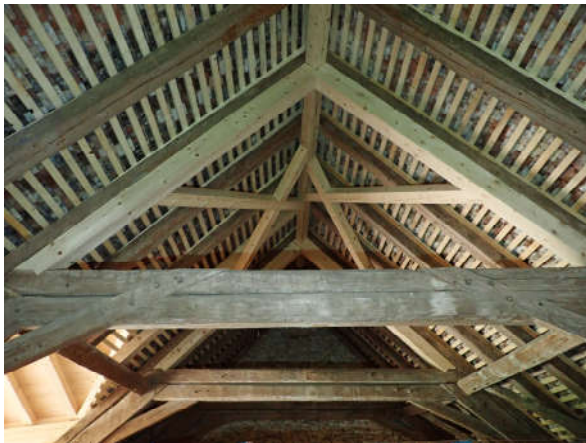
Abbildung 76: Blick in den ertüchtigten Dachstuhl.

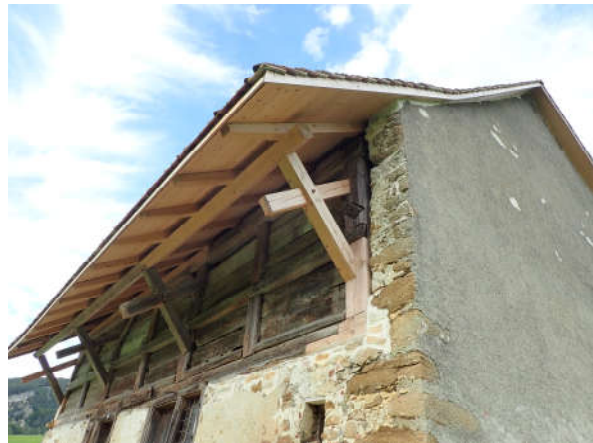
Abbildung 77: Die restaurierte Bohlenständerwand.
